Д. Милѣвъ.

# Древніе полы

## Кіевскомъ соборѣ

### Св. Софіи.

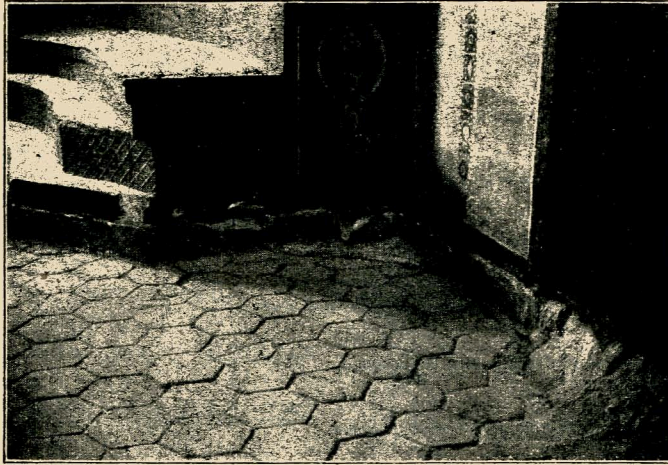
Рис. 1.

Когда сняли чугунный полъ и слой чистаго песка, на которомъ онъ былъ уложенъ, оказалось, что на глубинѣ 25 сант. лежитъ полъ изъ шестигранныхъ кирпичныхъ плитокъ (рис. 1), хорошо сохранившейся почти на всей площади главной апсиды; плитки его имѣютъ значительные размѣры (26 сант. шир. и 4 сант. толщ.).

(1731—1747), когда начали устраивать новый большой иконостасъ, вмѣсто моголянскаго, и при этомъ, очевидно, понадобилось поднять солею, для чего насыпали на поливной полъ толстый слой чернозема и песку, на которомъ и былъ устланъ новый полъ изъ шестигранныхъ плитокъ.

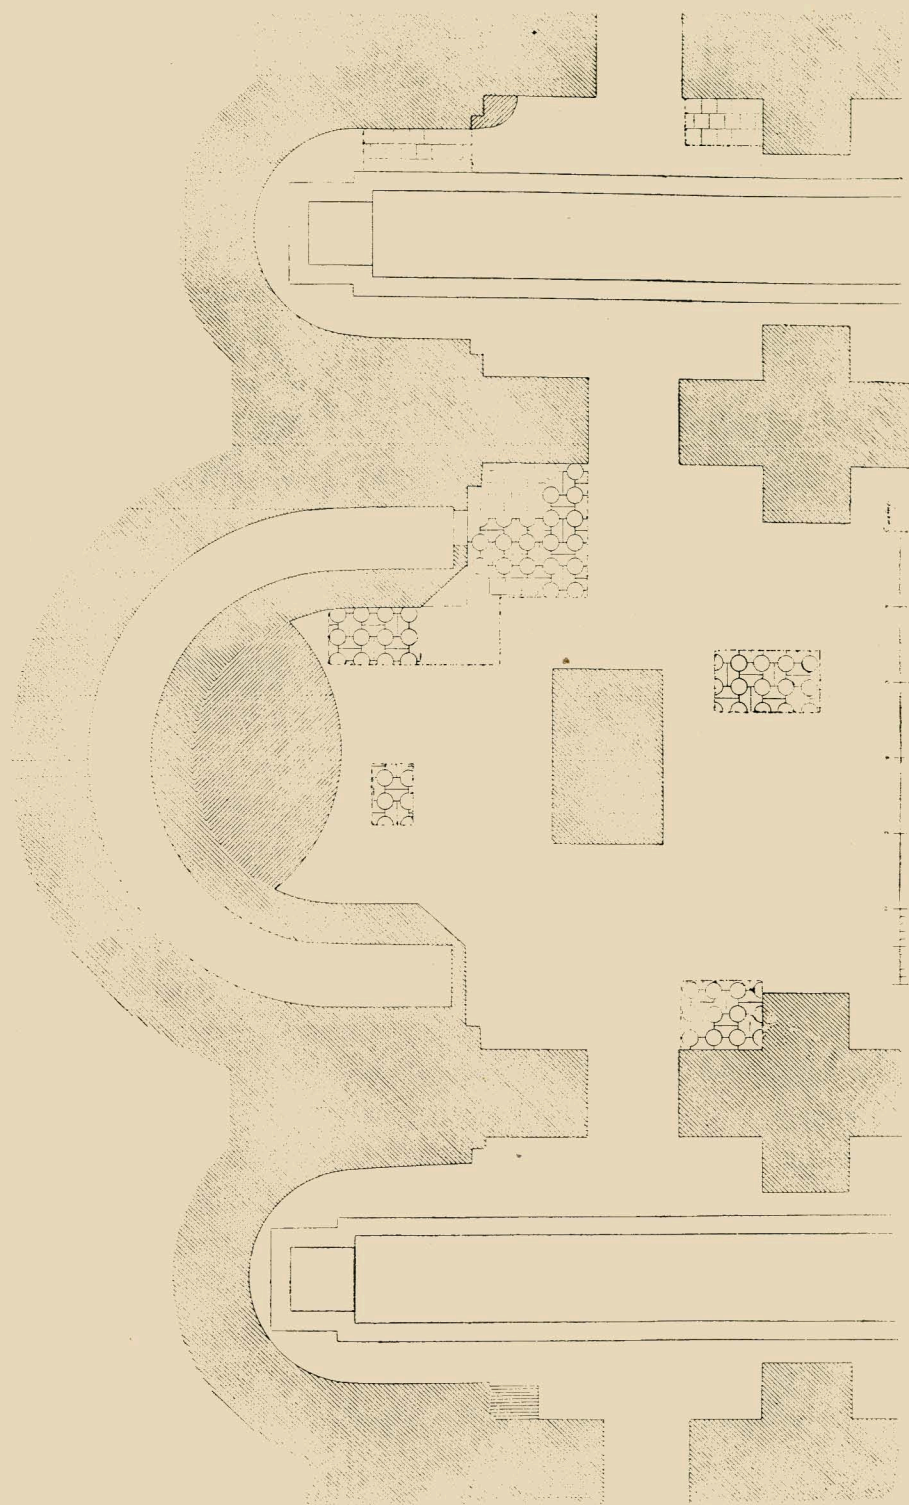
Рис. 2.

Для дальнѣйшихъ изслѣдованій были взяты четыре небольшія ямы (показаны на планѣ на рис. 2). Подъ шестигранными плитками пола и

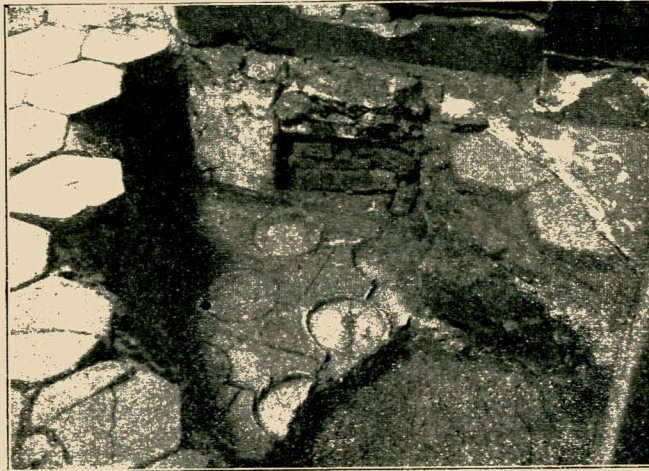
Рис. 3.

песчаной его подстилкой встрѣтился толстый слой (35 сант.) чернозема: подь нимъ во всѣхъ четырехъ ямахъ на глубинѣ 70 сант. отъ уровня чугунаго пола былъ обнаруженъ второй полъ, болѣе сложный, изъ тонкихъ (толщ.  $2\frac{1}{2}$  сант.) терракотовыхъ плитокъ, покрытыхъ поливой и положенныхъ на бѣлой известковой заливкѣ (рис. 3). Въ рисунокъ этого пола введены круглыя плитки и обхватывающія ихъ лекальныя, при чемъ всѣ лекальныя плитки покрыты одноцвѣтной зеленой поливой, а на круглыхъ полва сдѣлана изъ четырехъ цвѣтовъ (синяя, желтая, зеленая

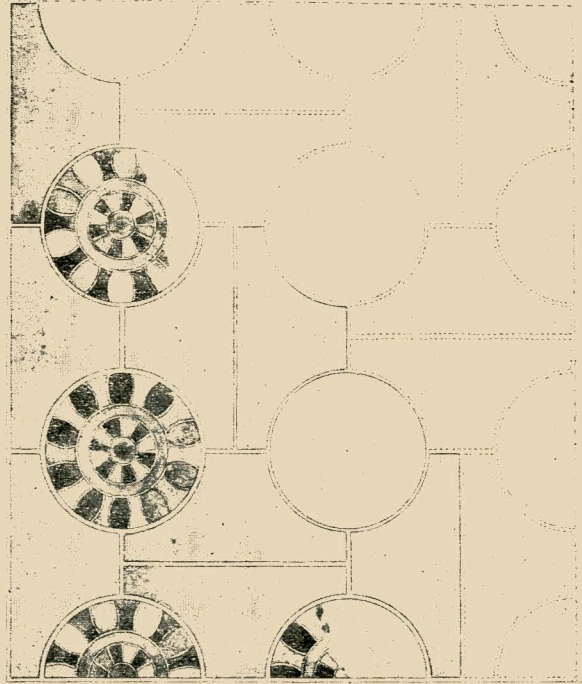
Рис. 4.

и бѣлая) и представляетъ интересный концентрическій рисунокъ (рис. 4). Полива хорошо сохранилась только на плиткахъ, лежащихъ у самыхъ стѣнъ и въ углахъ апсиды, гдѣ меньше ходили, а внутри апсиды оказалась совершенно стертой. Хотя этотъ поливной полъ мы видѣли только въ четырехъ ямахъ, сдѣланныхъ для изслѣдованій, но общая хорошая сохранность его говоритъ за то, что онъ лежитъ нетронутымъ на всей площади главной апсиды.

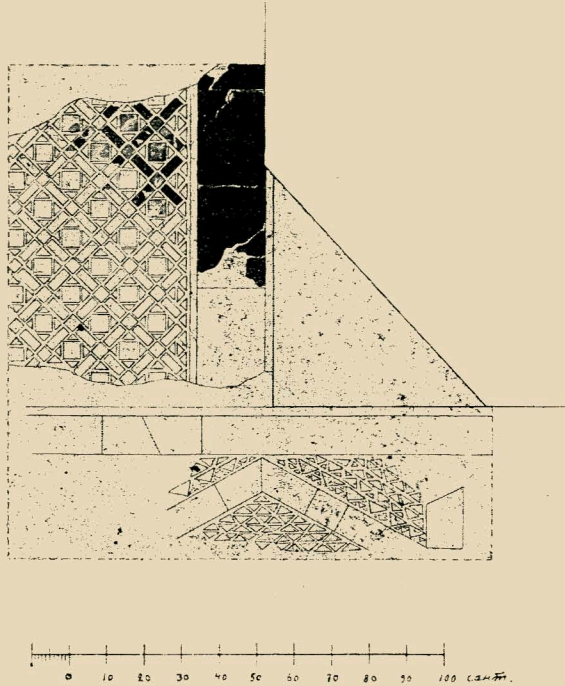
Рис. 5.

стация эта выполнена разноцвѣтными смальтовыми плитками (свѣтло-зелеными, желтыми, темнокрасными) разной формы и величины и представляет сложный ковровый рисунокъ. Открытая нами незначительная часть этого пола позволяет только приблизительно судить объ общей композиціи. У стѣны проходит дорожка, выложенная большими прямо-

угольными плитками красной смальты. Внутри вписанъ кругъ также дорожкой, выложенной большими плитками; въ центрѣ его заключенъ еще кружокъ; остальные мѣста заполнены мелкимъ узоромъ мозаической инкрустации изъ трехугольной, квадратной и прямоугольной смальты (рис. 5). Этотъ мозаичный полъ — пока единственный у насъ сохранившійся *in situ*.

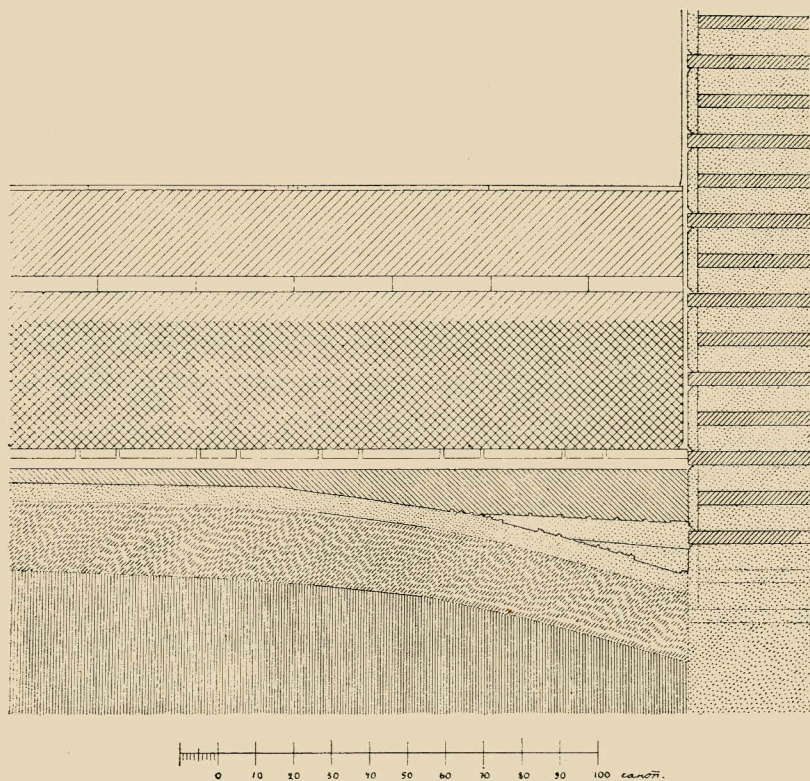
Рис. 6.

лись наклонными, какъ бы осѣвшими (рис. 6), причемъ въ этихъ мѣстахъ сверху снова залиты древней великокняжеской цемянкой и снова украшены инкрустаціей. Это обстоятельство убѣждаетъ насъ, что нами открытъ первоначальный полъ св. Софіи, сдѣланный вскорѣ по возведеніи стѣнъ, до окончательной осадки ихъ. Дальнѣйшая осадка стѣнъ повлекла за собою деформацію половъ и вызвала ихъ ремонтъ.

нымъ. Уровень этого края фрески соотвѣтствуетъ осѣвшимъ краямъ мозаичнаго пола въ главной апсидѣ.
